## Opis przedmiotu zamówienia

1. **Nazwa zamówienia:** Usługi remontowe w siedzibie Trójmiejskiego Parku Krajobrazowego
2. **Miejsce realizacji zamówienia:** Gdańsk, ul. Polanki 51
3. **Zakres zamówienia:**
  - a) **Konserwacja drewnianego tarasu w nowej- dobudowanej części budynku**

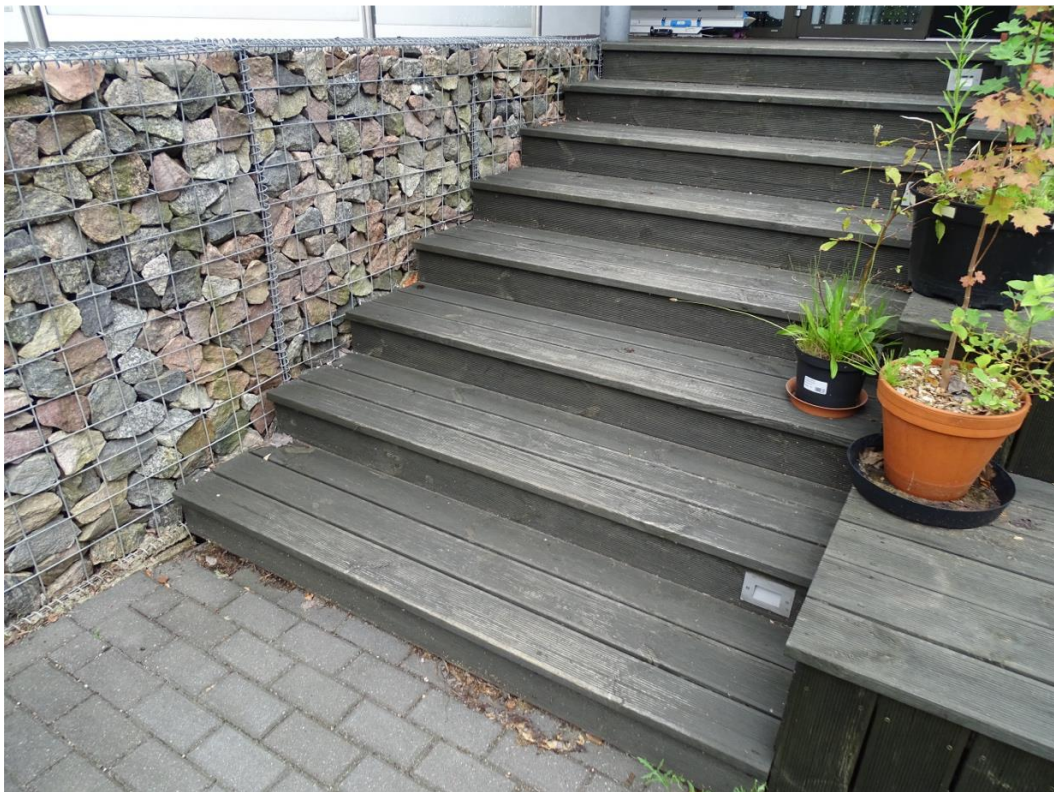
*Fot. 1. Stan tarasu na dziedzińcu wewnętrznym wskazany do konserwacji*

Zadanie obejmuje konserwację drewnianego tarasu (system tarasowy Deck-Dry), o powierzchni ok. 140 m<sup>2</sup>:

- przed przystąpieniem do prac zabezpieczenie okien i drzwi folią malarską (zabezpieczenie okien oraz drzwi zewnętrznych przed uszkodzeniem na czas prowadzenia robót),
- zdjęcie starych powłok (szlifowanie),
- zaimpregnowanie (dwukrotne) olejem – Tikkurila z palety koloru nr 5144 lub zamiennym o zbliżonych parametrach.

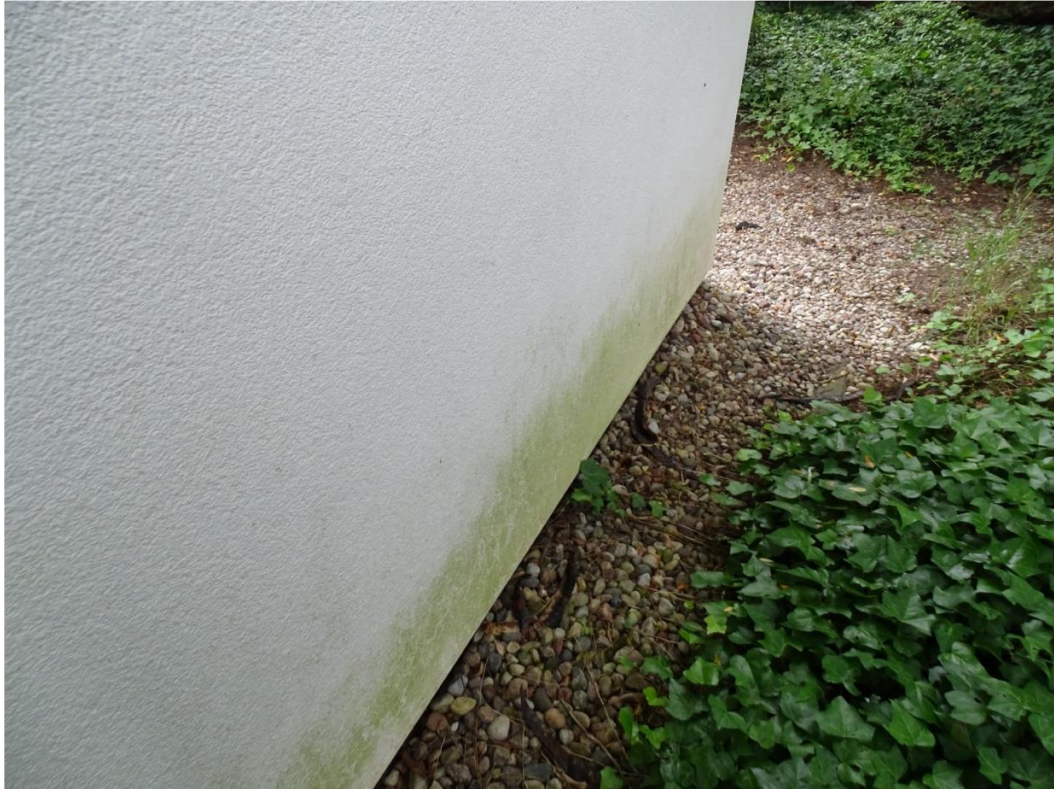
Zadanie obejmuje czyszczenie elewacji budynku z drobnych zacieków i zabrudzeń glonami. Są one widoczne zwłaszcza w przyziemnej części budynku oraz na elewacji wschodniej. Przykłady zabrudzeń obrazują fotografie 3 i 4.

*Fot. 3. Zabrudzenia elewacji w przyziemnej części budynku*

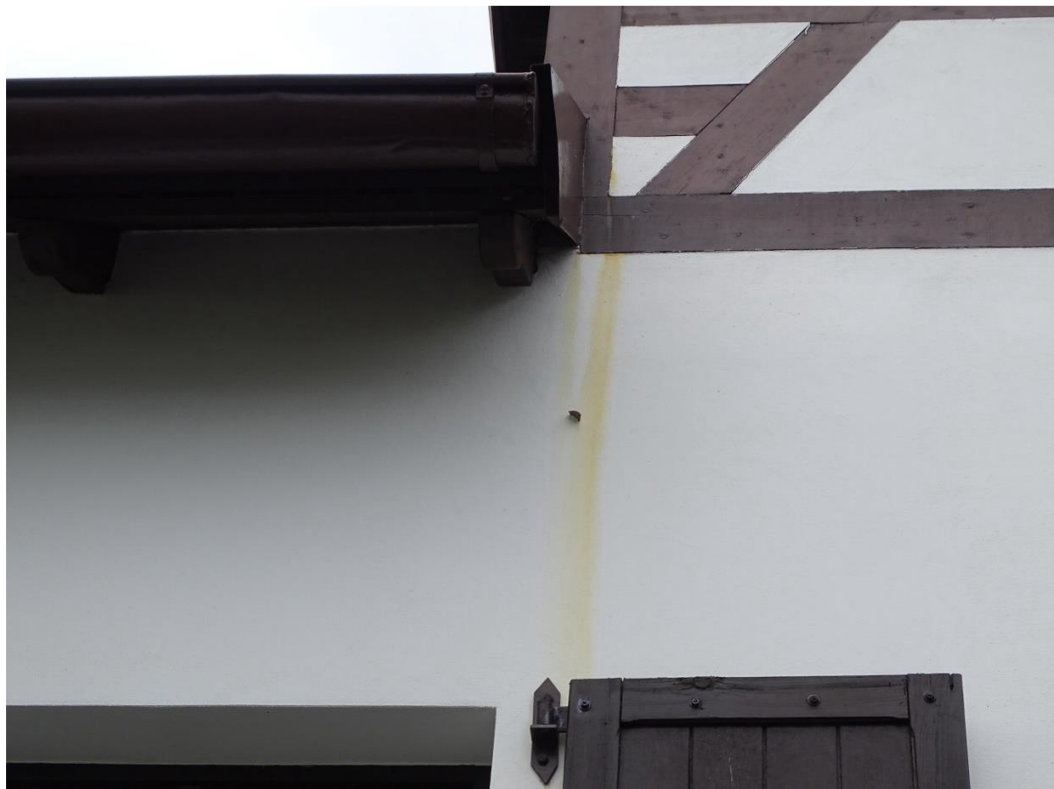
*Fot. 4 Zabrudzenia elewacji wschodniej do usunięcia*

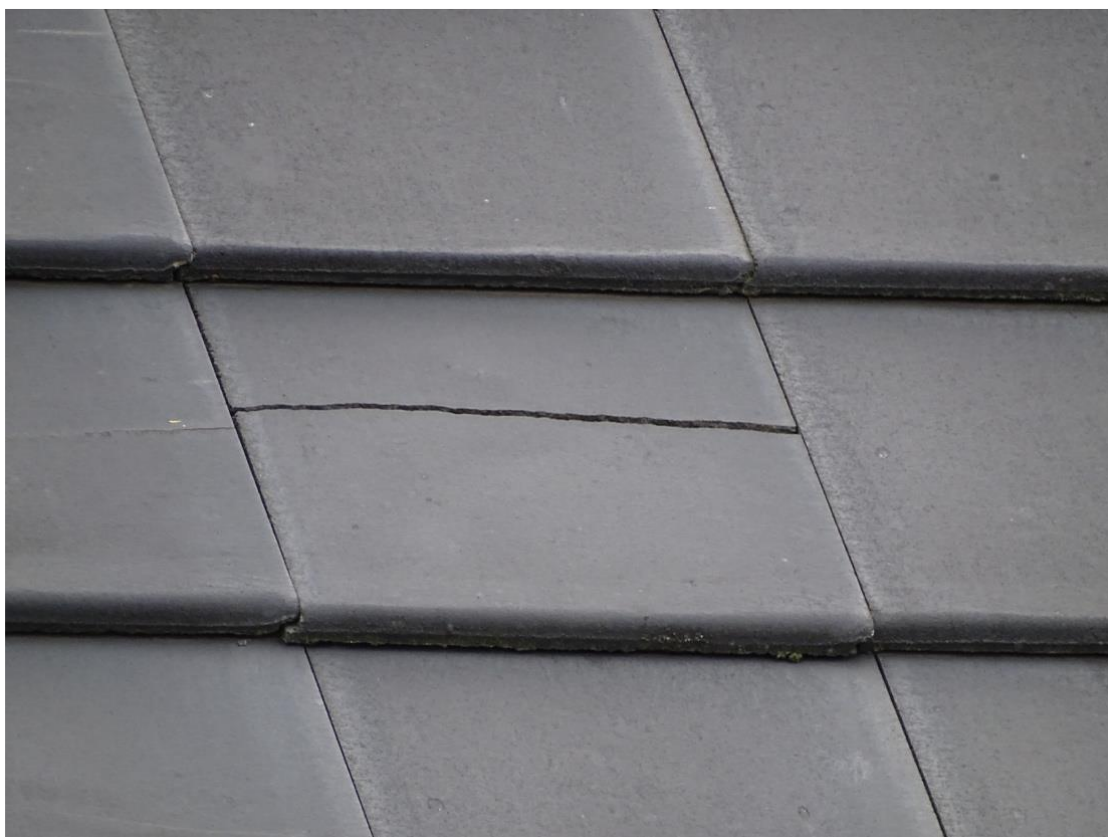
*Fot. 5. Pęknięta dachówka cementowa do wymiany*

- wymianę dwóch uszkodzonych płaskich dachówek cementowych (nazwa handlowa KAPSTADT planar, KAPSTADT duratop pro lub pokrewne spełniająca wymagania wg normy PN EN 490:2012). Kolor szary dobrany do nieuszkodzonej części dachu, fotografie 5 i 6,
- czyszczenie dachu starej części budynku z zabrudzeń oraz porastającego mchu, glonów, porostów; ok. 200 m<sup>2</sup>, fotografia nr 7.

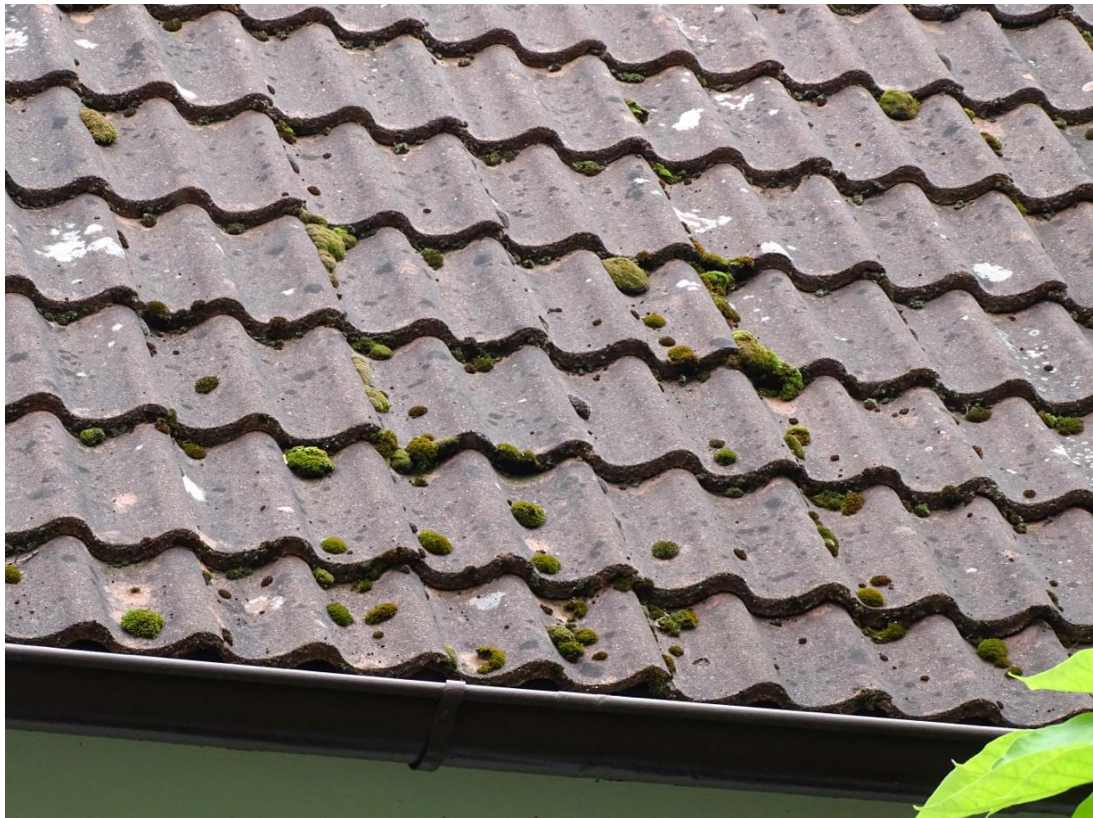
*Fot. 7. Dach starej części budynku do oczyszczenia*

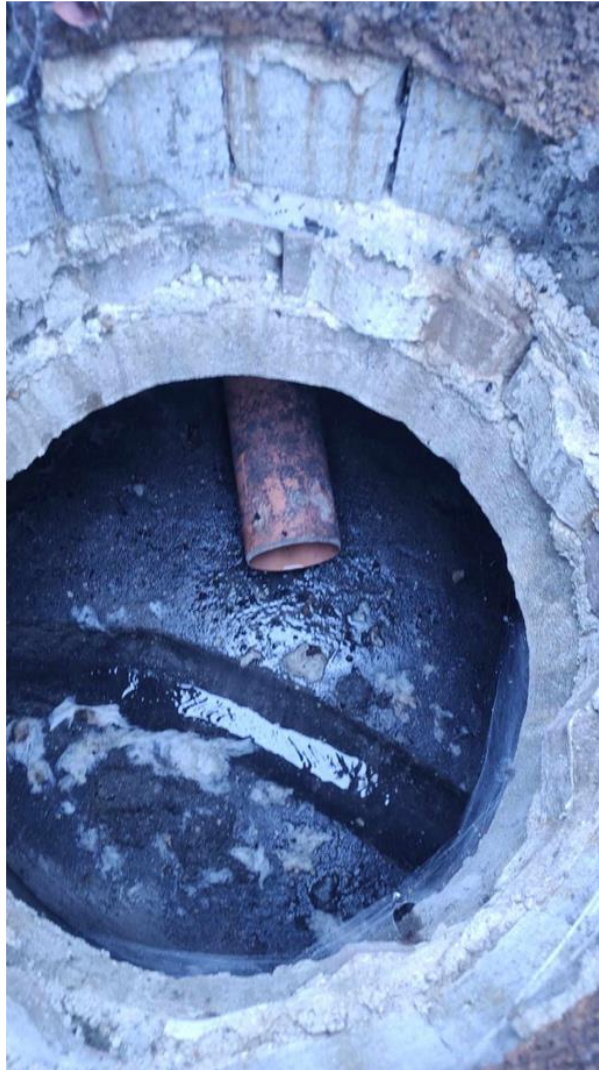
Rura kanalizacji sanitarnej wprowadzająca ścieki do studzienki umocowana jest powyżej kinety, co powoduje okresowo zatory w odprowadzeniu grawitacyjnym ścieków. Rurę kanalizacji sanitarnej należy obniżyć przed studzienką i wbudować na wysokości kinety. Aktualny stan wprowadzenia rury do studzienki kanalizacyjnej przedstawia fotografia 8. Właściwy sposób rury powinien eliminować tworzenia zatorów i zapewniać grawitacyjny odpływ ścieków.

*Fot. 8. Aktualny sposób odprowadzenia rury sanitarnej do studzienki kanalizacyjnej*

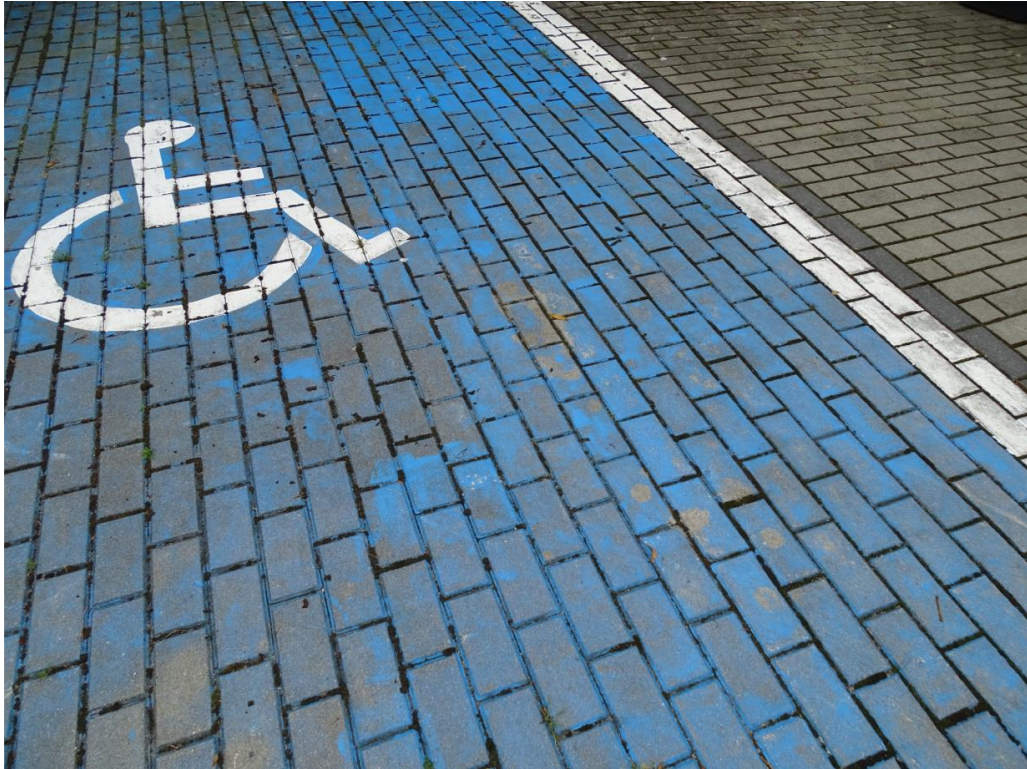
*Fot. 9. Aktualny stan oznakowania miejsca do parkowania dla osób z niepełnosprawnością*

Zadanie obejmuje odnowienie oznakowania poziomego na miejscu parkowania dla osób z niepełnosprawnością - jedno miejsce postojowe.
